FEBRUAR 2024  
GRIBSKOV SPILDEVAND A/S

# SEPARERING AF RAMLØSE - OPDATERET FORUDSÆTNINGSGRUNDLAG BILAG 3

STRUKTUR AF AFLØBSSYSTEM

PROJEKTNR.	DOKUMENTNR.
A111864-151	A111864-151-B3

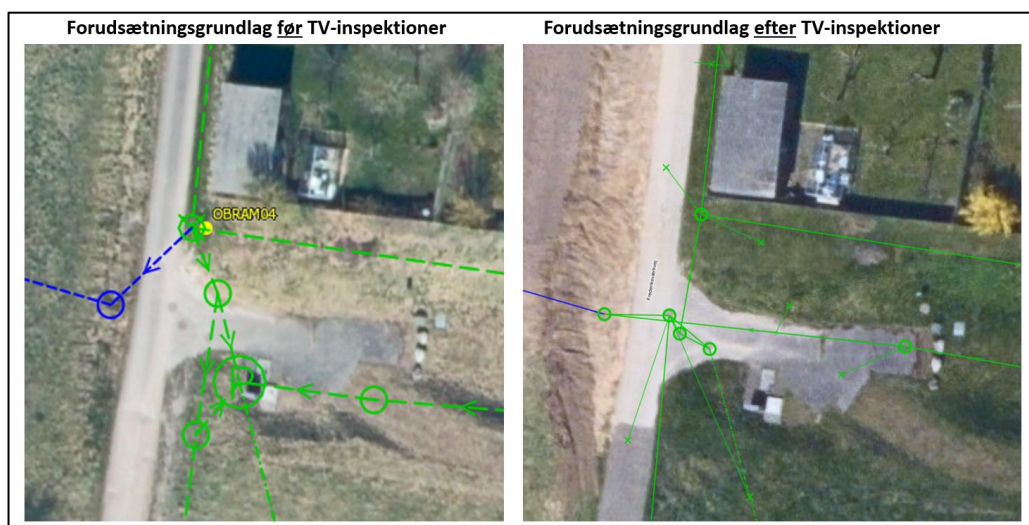
Som det fremgår af figur 1, var forudsætningsgrundlaget før TV-inspektionerne stærkt misvisende.

Figur 1: Forudsætningsgrundlag ved bassin i nordvest.

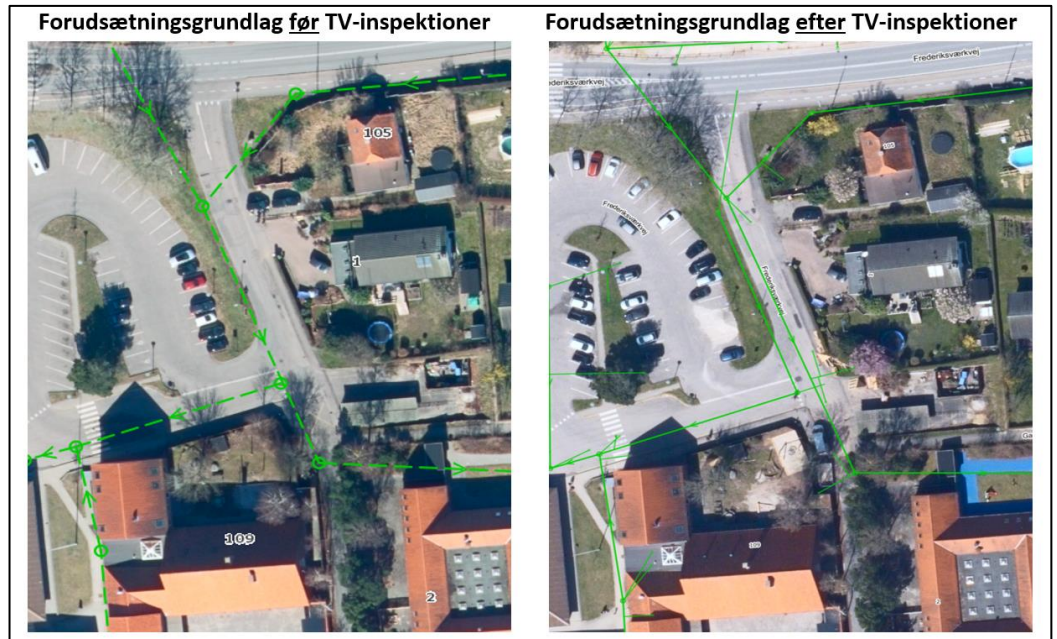
Som det fremgår af figur 2, var forudsætningsgrundlaget før TV-inspektionerne stærkt misvisende. Der manglede flere ledninger i Frederiksværkvej og der var ikke klarhed om hvordan vejbrøndene afledte regnvandet. Afledningen fra vejbrønde er ligeledes altafgørende når den hydrauliske model skal sættes op.

Figur 2: Forudsætningsgrundlag ved skolen.
